DETERMINACIÓN DE MECANISMOS DE DESLIZAMIENTOS EN AREAS URBANIZADAS DE LA SIERRA DE LAS APRETADERAS, TÉRMINO DE ALCUZCUZ, BENAHAVÍS, MÁLAGA.

RESUMEN

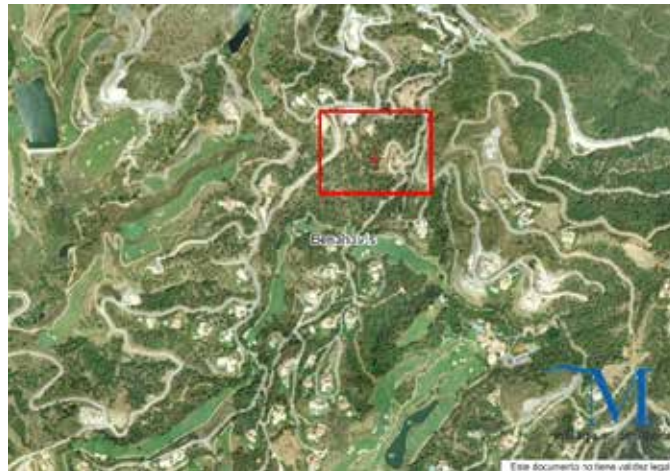
El deslizamiento objeto del trabajo está situado en la urbanización denominada La Zagaleta (Figura 3). Es un complejo urbanístico residencial de baja densidad y edificabilidad, muy respetuoso con el medio natural, que combina viviendas unifamiliares con actividades deportivas, especialmente el golf. Se encuentra en la carretera de San Pedro de Alcántara a Ronda, en la margen izquierda de la carretera A-376, en el Km. 38 de la misma y a unos 8,500 Km. desde el cruce de la autopista AP-7, Autopista del Sol.

Figura 3 . Situación del área de estudio, mostrando la margen izquierda del Guadalmina y la complejidad topográfica manifestada en los viales, cuyo trazado se adapta al terreno.
